# バルコニー室外機熱気流解析事例

## ■解析概要

集合住宅のバルコニーの室外機を対象とする。近年、集合住宅のバルコニーに意匠的な観点からガラスなどでふさがった手摺の採用が多くみられる。このような手摺の場合はバルコニーに設置された室外機の排気がバルコニー内に停滞することにより、ショートサーキットが発生し、空調機の性能が十分に発揮されないことが問題となる。ここではバルコニーに設置された室外機の排気がバルコニー内に停滞する様子を検証した。モデルおよび条件の詳細は以下に記載する。

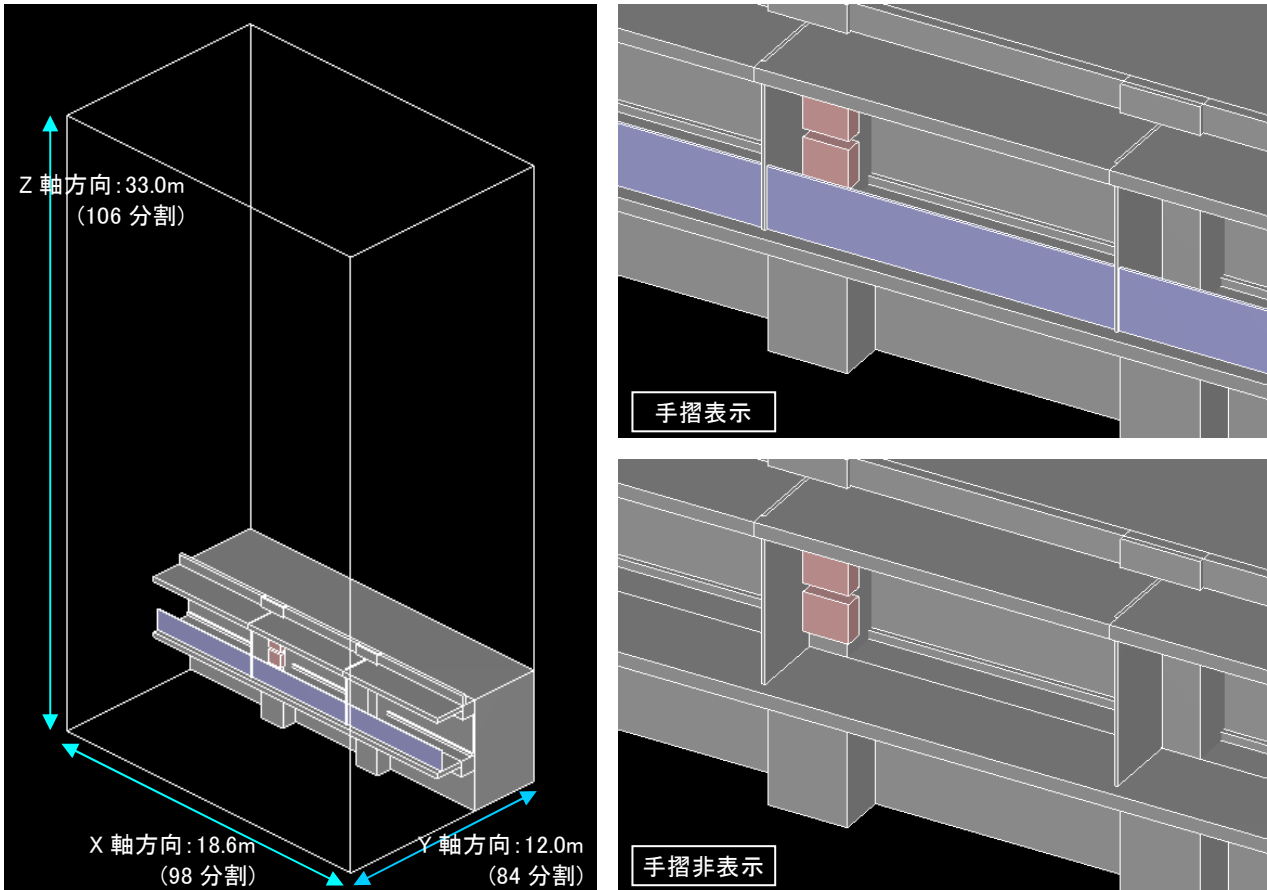
図1 解析モデルパース図(左:解析領域全体表示/右:対象バルコニー拡大表示)

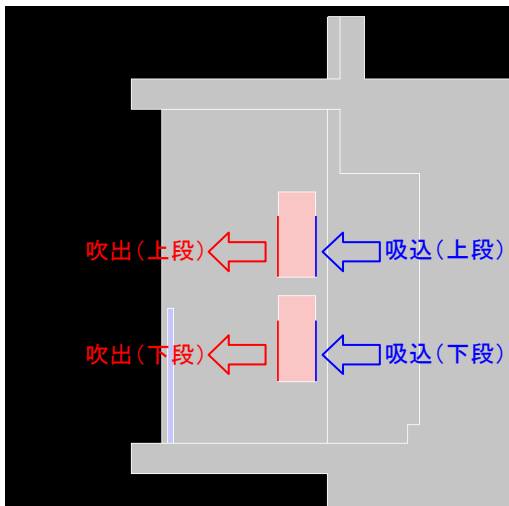
図2 室外機吹出口・吸込口位置

温度条件	外気温度	35.3°C	
室外機条件	室外機(上段)	風量	36.0m <sup>3</sup> /min
		冷房能力	2.2kW (吸込温度+3.1°C吹出)
	室外機(下段)	風量	40.9m <sup>3</sup> /min
		冷房能力	4.0kW (吸込温度+4.9°C吹出)
熱負荷条件	日射負荷	表面発熱	8533W
		室内透過	-2526W
	貫流負荷	窓	-424W

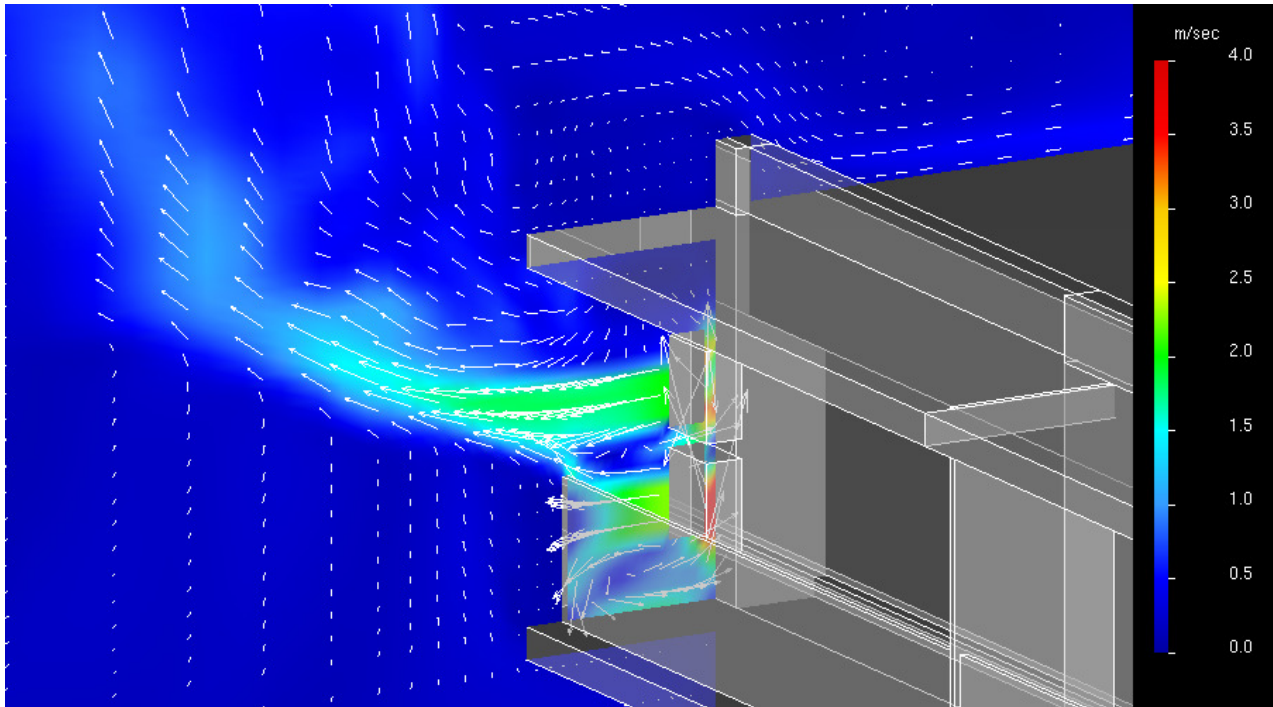
図3 速度分布+ベクトルパス図

図3、図4より、室外機(下段)から排出された排気は正面の手摺にぶつかり、上下に広がっている様子がみられる。上方へ広がった排気は室外機(上段)から排出された排気と一緒にバルコニー外へ排出され、下方へ広がった排気はバルコニー床付近から室外機背面へ回り込んでいる。室外機背面へ回り込んだ排気は室外機(下段)給気口から吸込まれ、ショートサーキットが発生していることがわかる。

このようにショートサーキットが発生している状態では、給気温度が設計上の上限値である 43℃を上回り室外機の性能が十分に発揮されない可能性があるため、室外機排気側の手摺を格子手摺に変更する、室外機(下段)に上向きの風向調整板を取り付けるなどの室外機の排気をバルコニー外へ排出し、ショートサーキットを発生させない対策の検討が必要な場合がある。

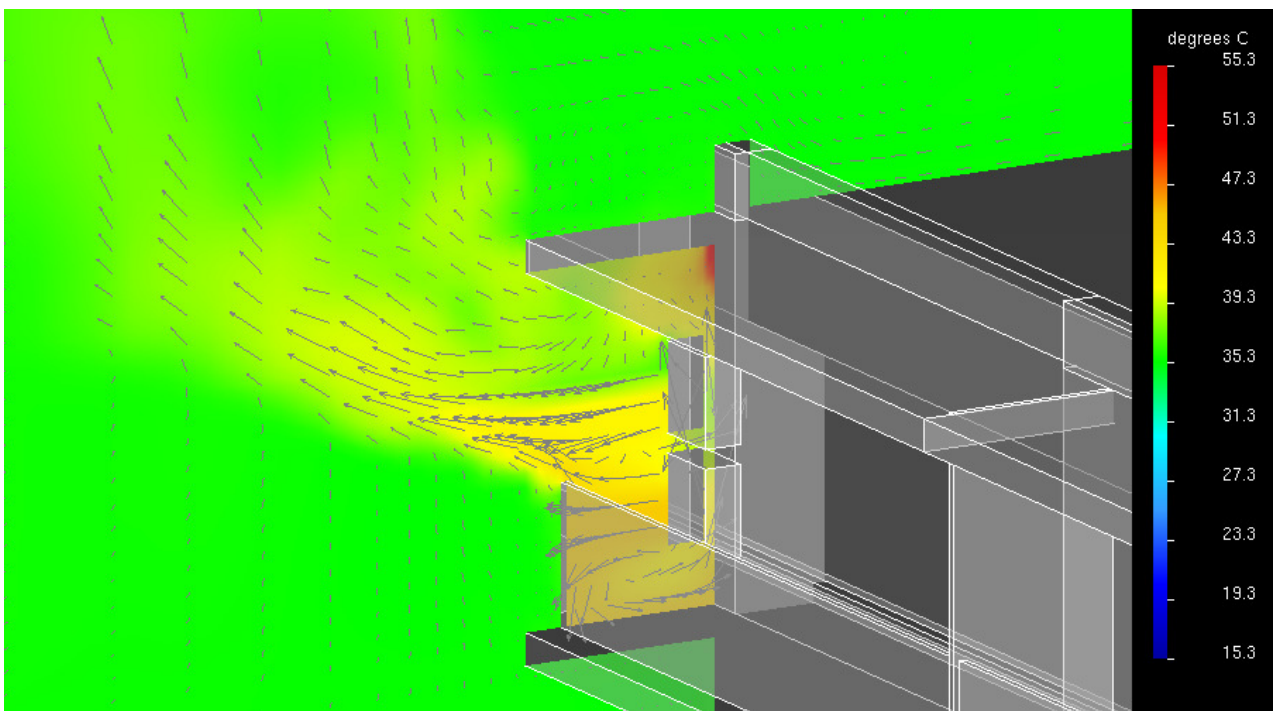
図4 温度分布+ベクトルパス図
